09. CONCLUSIONI

Settore **PROVE IN SITO** Rapporto di Prova n°. 252 del 20/05/2016

Prova di SFONDELLAMENTO su solaio

Norma di riferimento	D.M 14 Gennaio 2008
Committente	Amministrazione Comunale di Sant'Egidio alla Vibrata
Tecnico incaricato	Ing. Pier Luigi Di Pietro
Luogo di esecuzione della prova	Scuola media di Sant'Egidio
Data della prova	12/05/2016

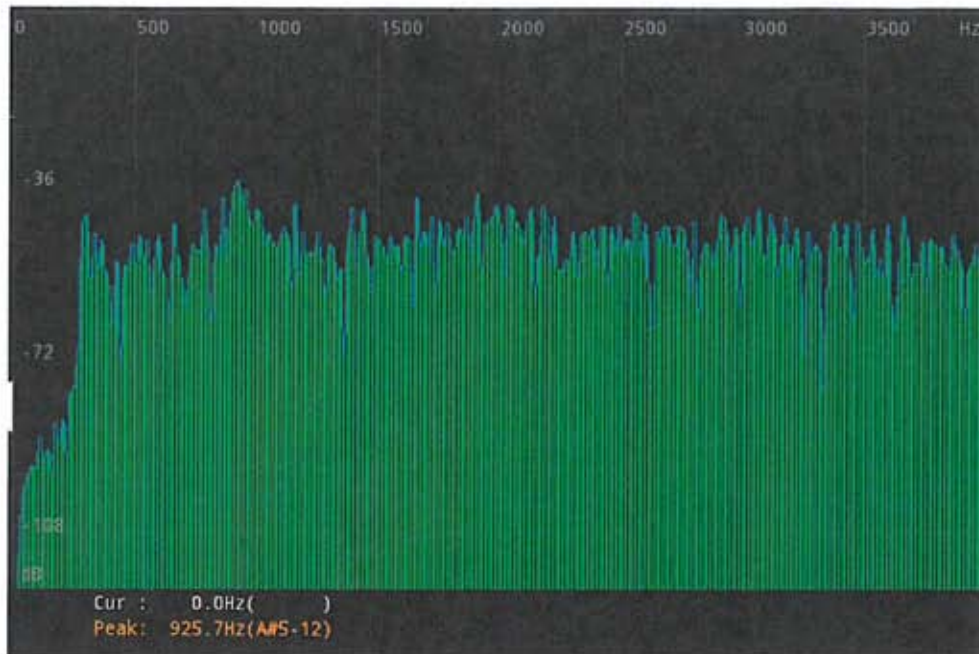
Battuta n°1 (pignatta)

Peak:925,7 Hz

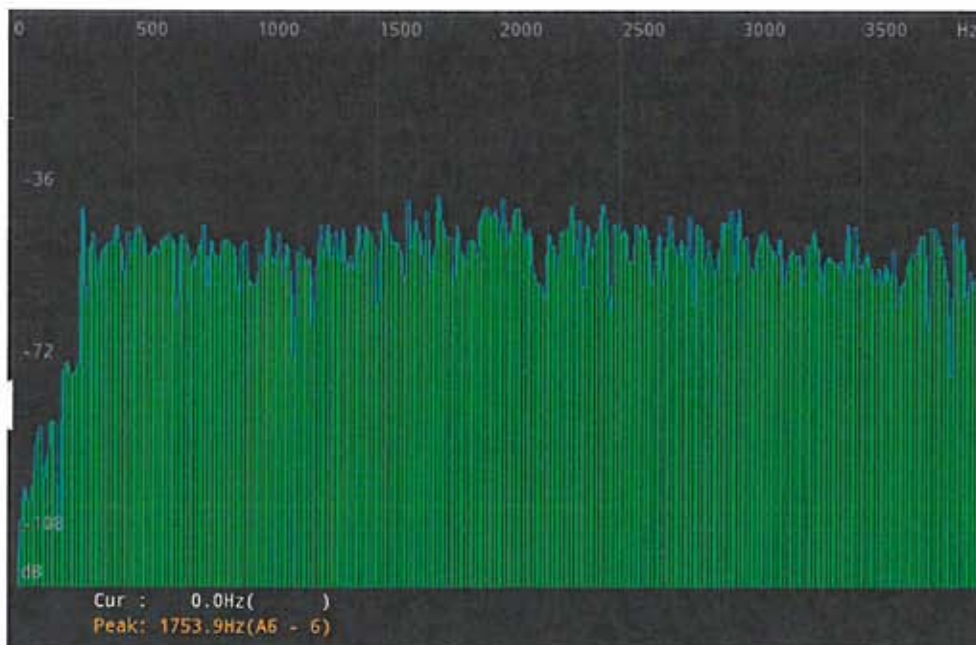
Battuta n°2 (travetto)

Peak:1753,9 Hz

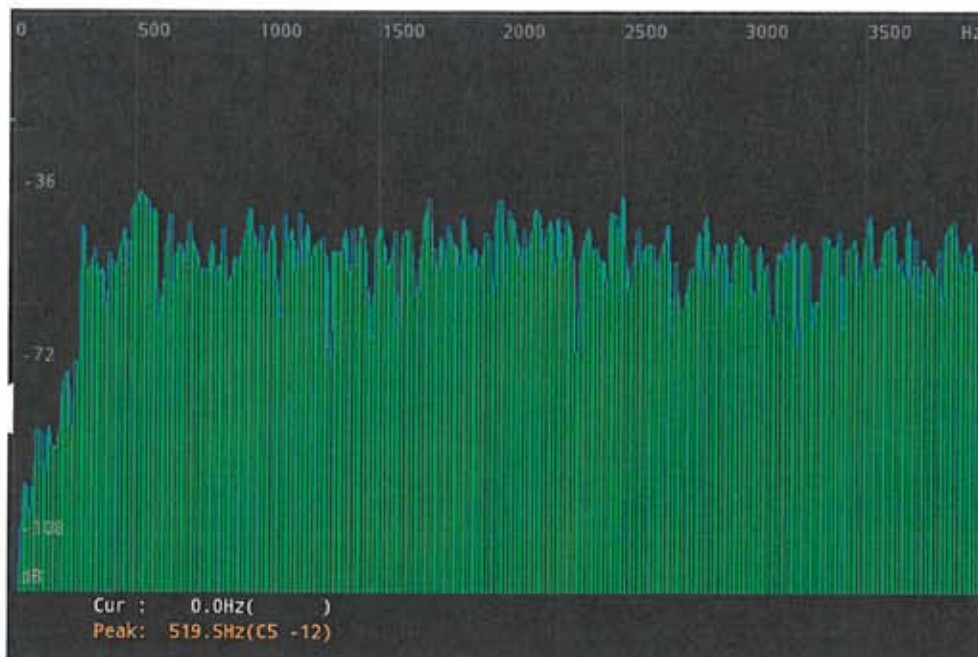
Battuta n°3 (pignatta)

Peak: 519,5 Hz

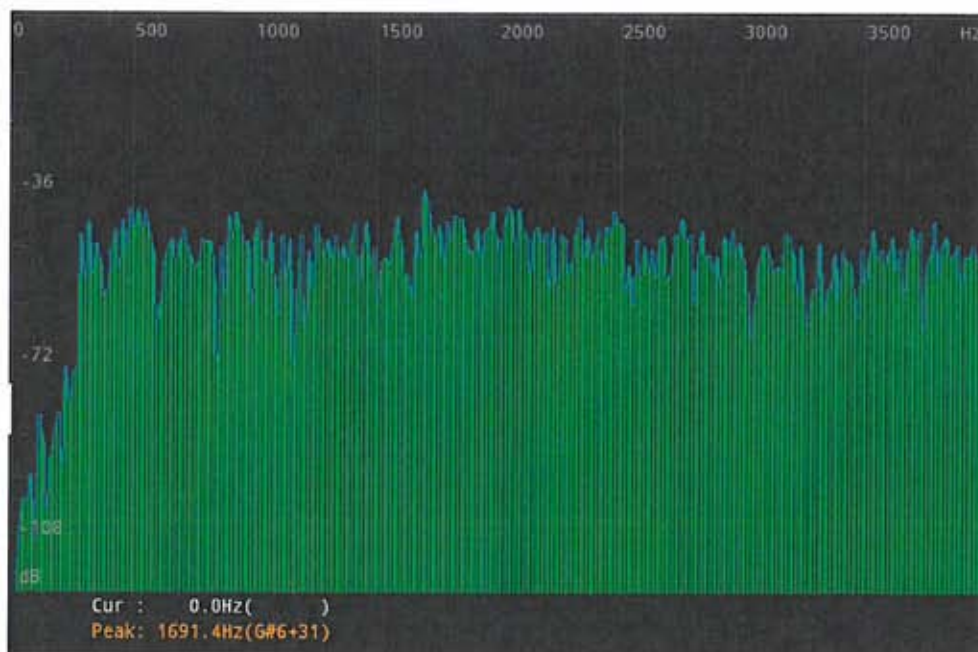
Battuta n°4 (travetto)

Peak: 1691.4 Hz

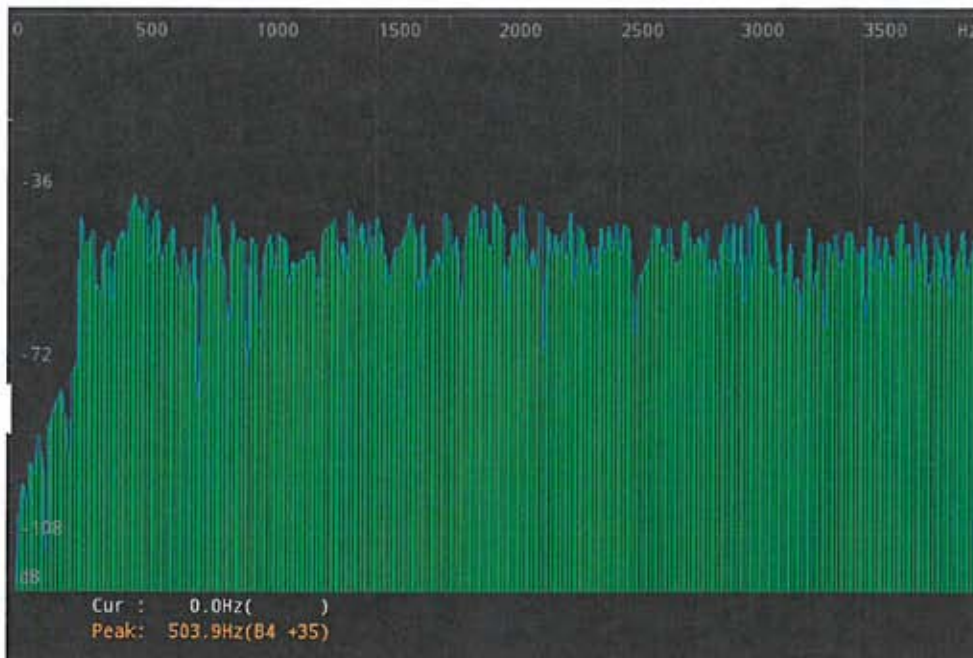
Battuta n°5 (pignatta)

Peak: 503,9 Hz

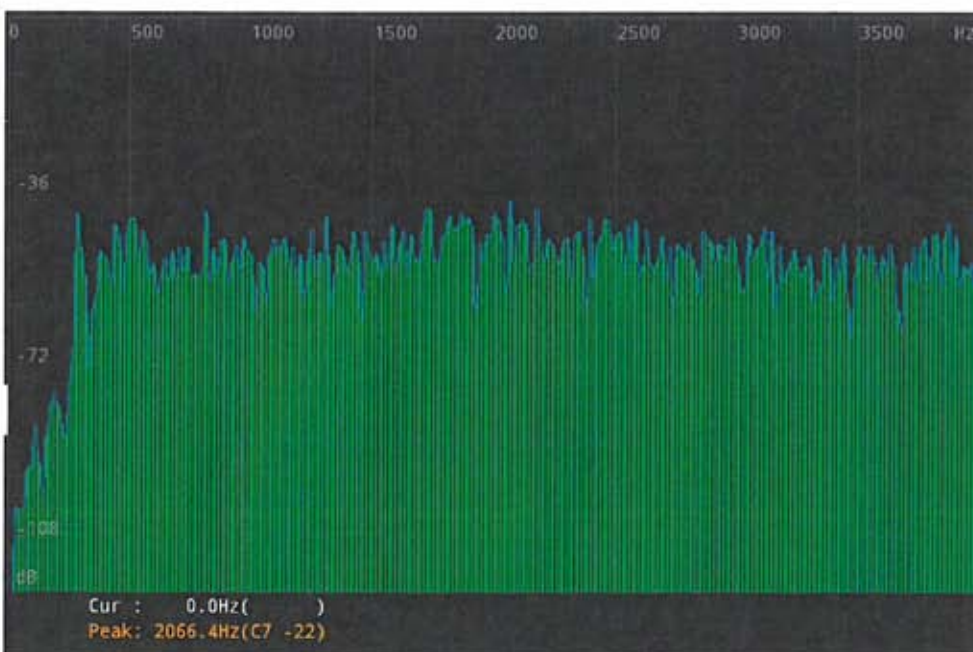
Battuta n°6 (pignatta)

Peak: 2066,4 Hz

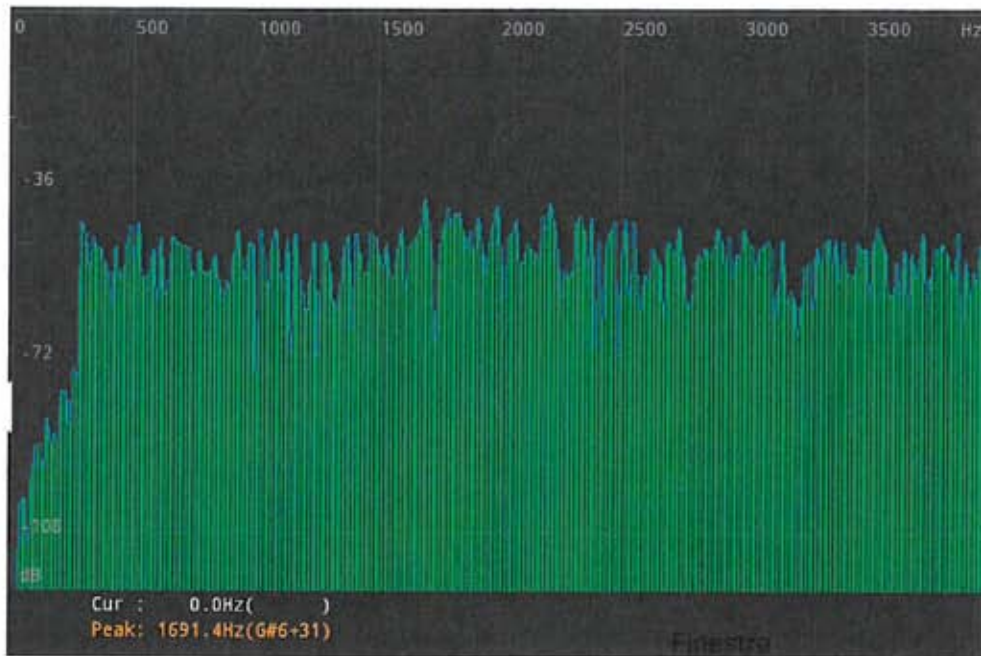
Battuta n°7 (travetto)

Peak: 1691,4 Hz

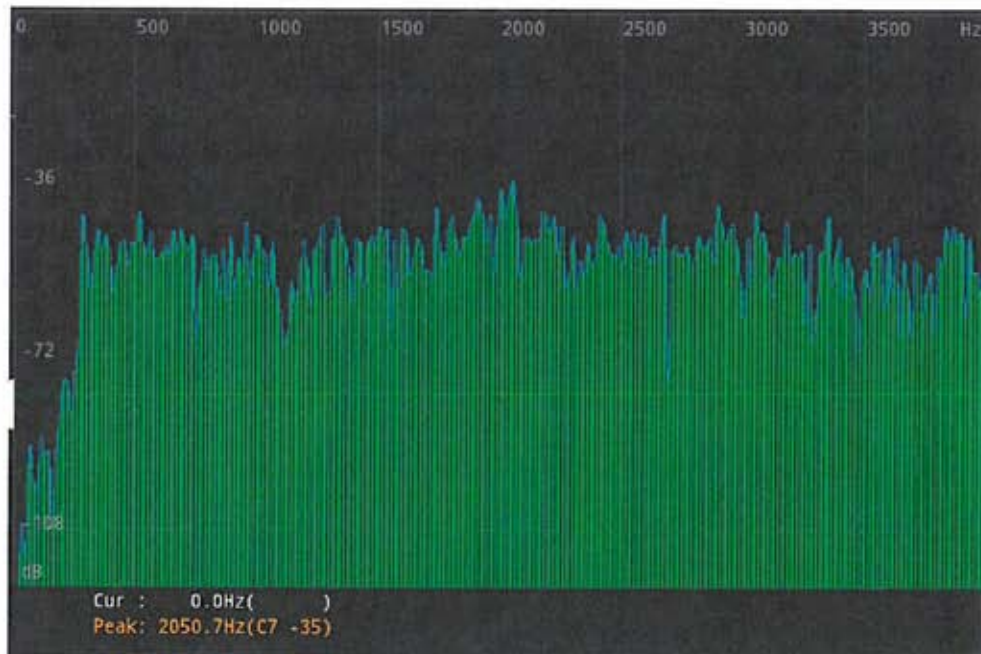
Battuta n°8 (pignatta)

Peak: 2050,7 Hz

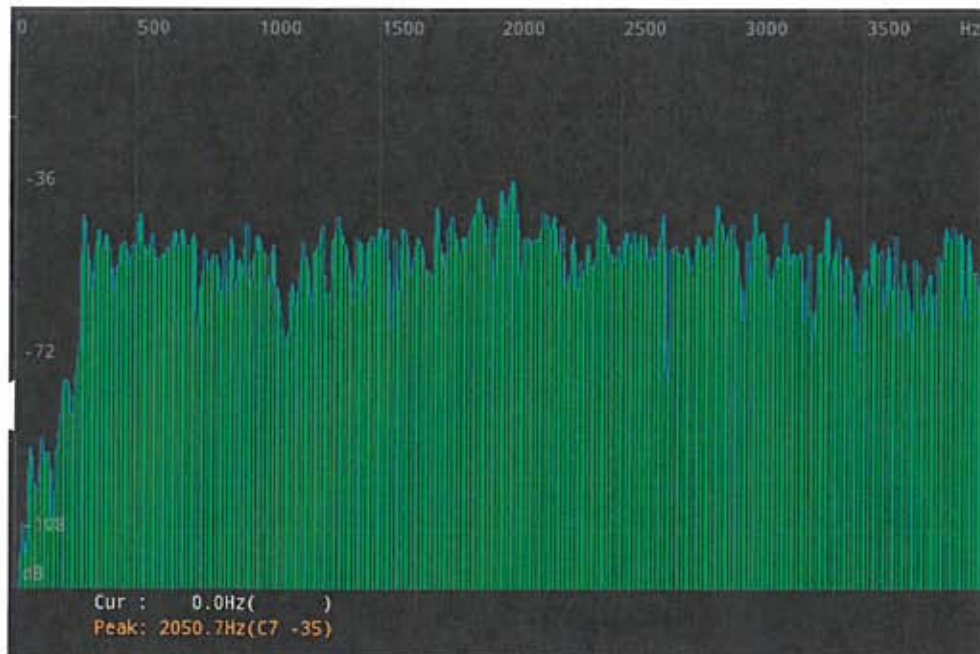
Battuta n°9 (pignatta)

Peak:2050,7

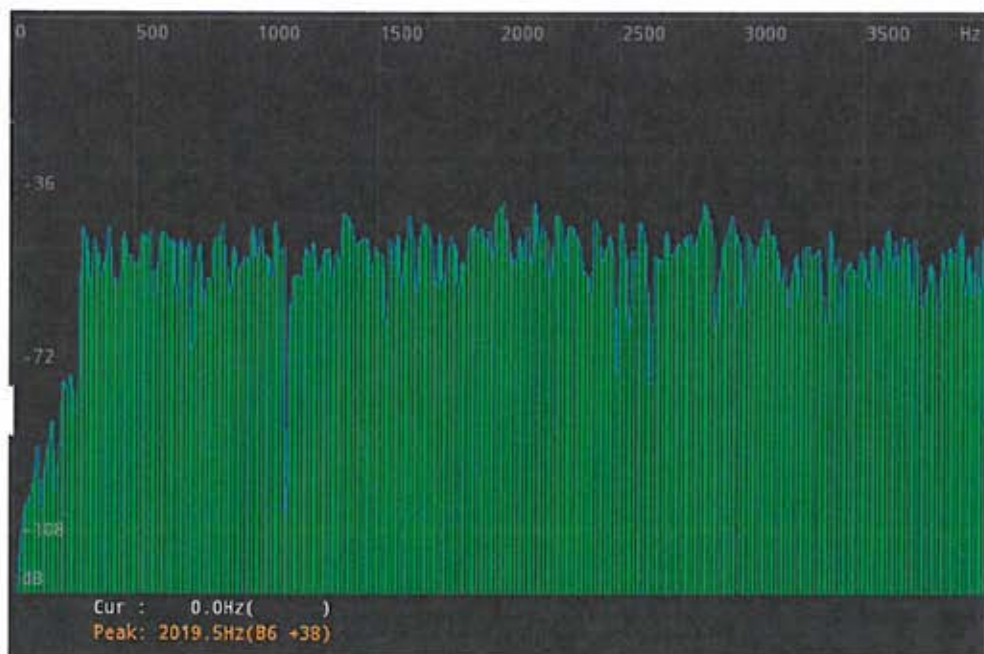
Battuta n°10 (pignatta)

Peak:2019,5 Hz

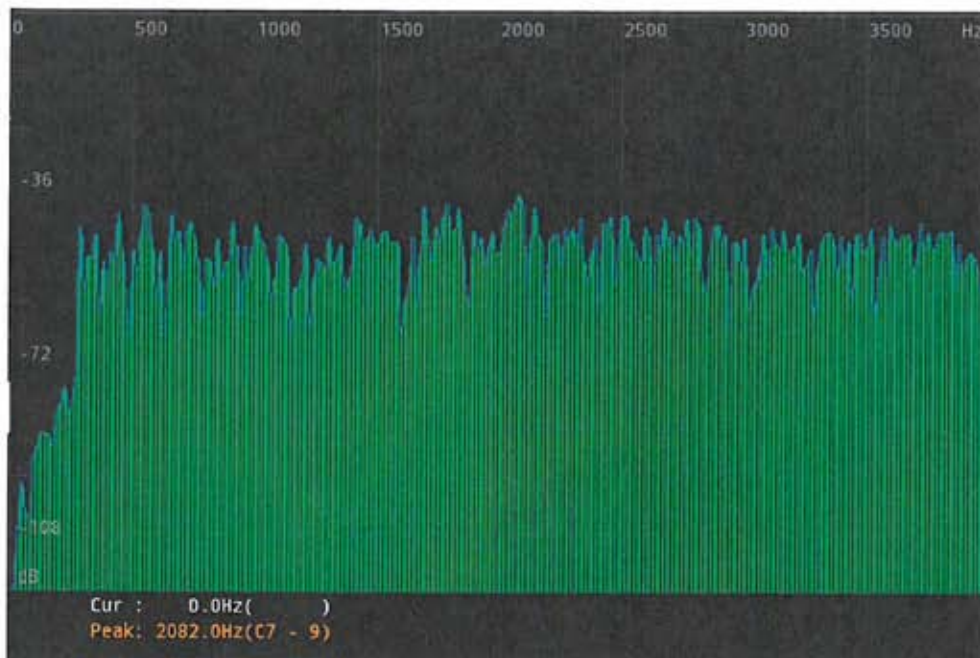
Battuta n°11 (pignatta)

Peak:2082,0 Hz

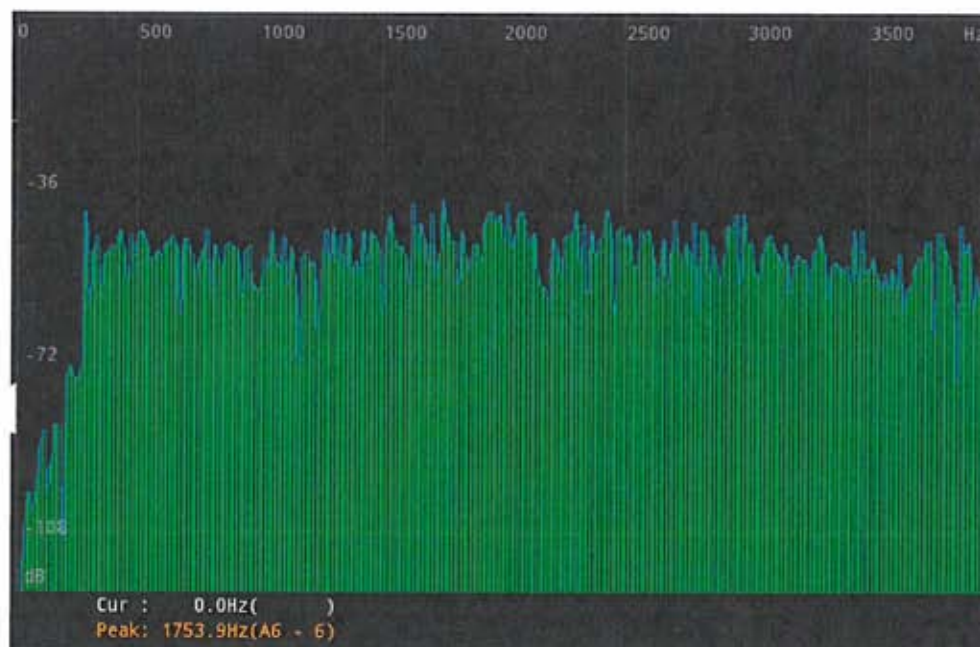
Battuta n°12 (travetto)

Peak: 1753,9 Hz

Dal confronto tra elementi presi come riferimento e le misure effettuate si registra una notevole discordanza, probabilmente dovuta ad pericoli di fenomeni di distacco degli intonaci ed in alcune zone con rischi di sfondellamento, segnalati sulle tavole allegate e probabilmente dovuti a cause esterne, come infiltrazioni sulla copertura e sulla zona servizi. Vengono infatti riscontrati diffusi fenomeni di infiltrazioni dovuti all' usura dell' impermeabilizzazione che si consiglia di sostituire per evitare l' evoluzione dei fenomeni riscontrati.

Nell' intradosso del solaio di copertura e sui solai dei servizi si consiglia un intervento tramite rete contenitiva antisfondellamento, fissata meccanicamente ai travetti del solaio, impiegata anche all' esterno dell' intonaco, evitando così rischi di caduta di parti di laterizio, ed evitando il rischio di espulsione di parti dell' intonaco.

Nelle aule invece le cause sono da ricondurre alla natura interna della struttura, ormai invecchiata. Si prescrive un monitoraggio trimestrale delle aule al fine di valutare eventuali situazioni in evoluzione.
